MORINGHEM

*Pas-de-Calais, canton de Saint-Omer-Nord, arrond. de Saint-Omer,
361 hab.*

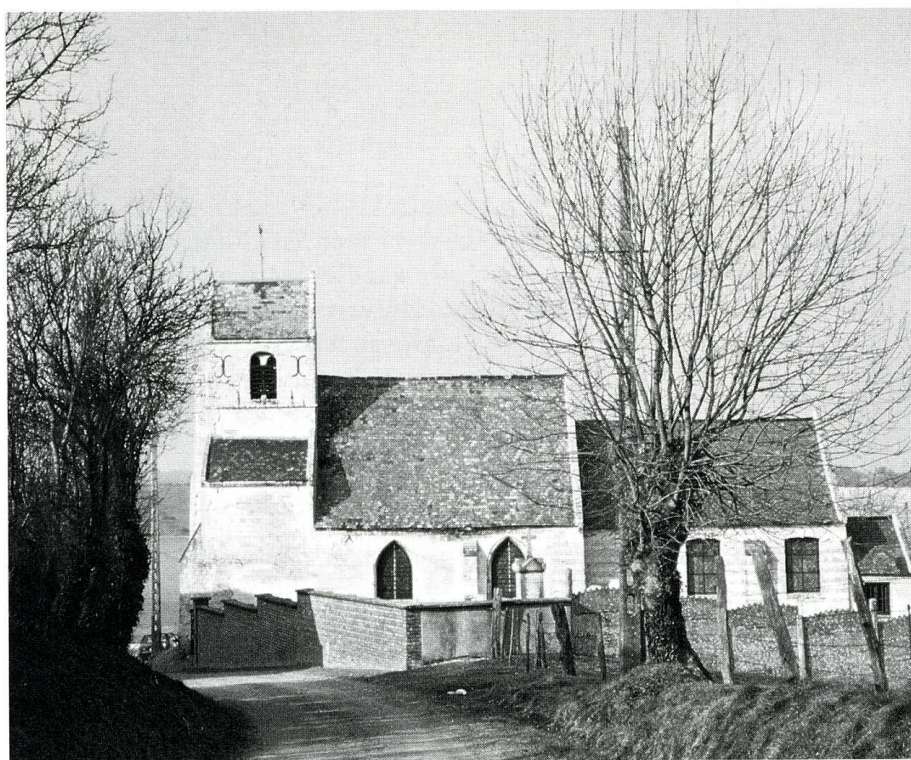
Moringhem (Pas-de-Calais).
Église Saint-Maxime.
Vue générale de l'église.
